FONDS INTERNATIONAL  
D'INDEMNISATION DE 1992  
POUR LES DOMMAGES  
DUS À LA POLLUTION  
PAR LES HYDROCARBURES

92FUND/EXC.34/11  
2 octobre 2006  
Original: ANGLAIS

### SOLAR 1

### Évaluation qualitative des risques posés par l'épave du *Solar 1*, coulé au large de l'île de Guimaras, aux Philippines, le 11 août 2006 – Rapport préliminaire

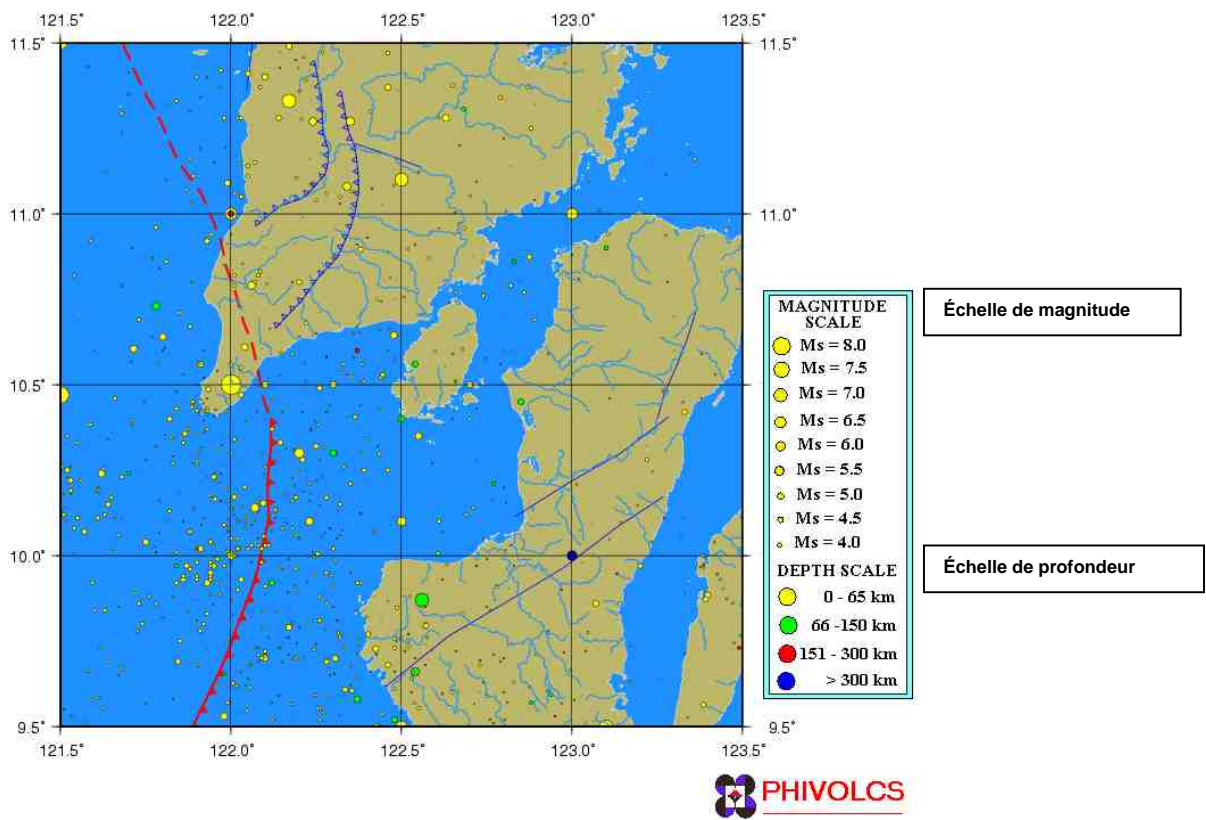
Figure 1:

**Carte de sismicité de Guimaras et des zones avoisinantes**  
**Données prises en considération: 1907 à juillet 2006-10-18**  
**toute magnitudes, toutes profondeurs**

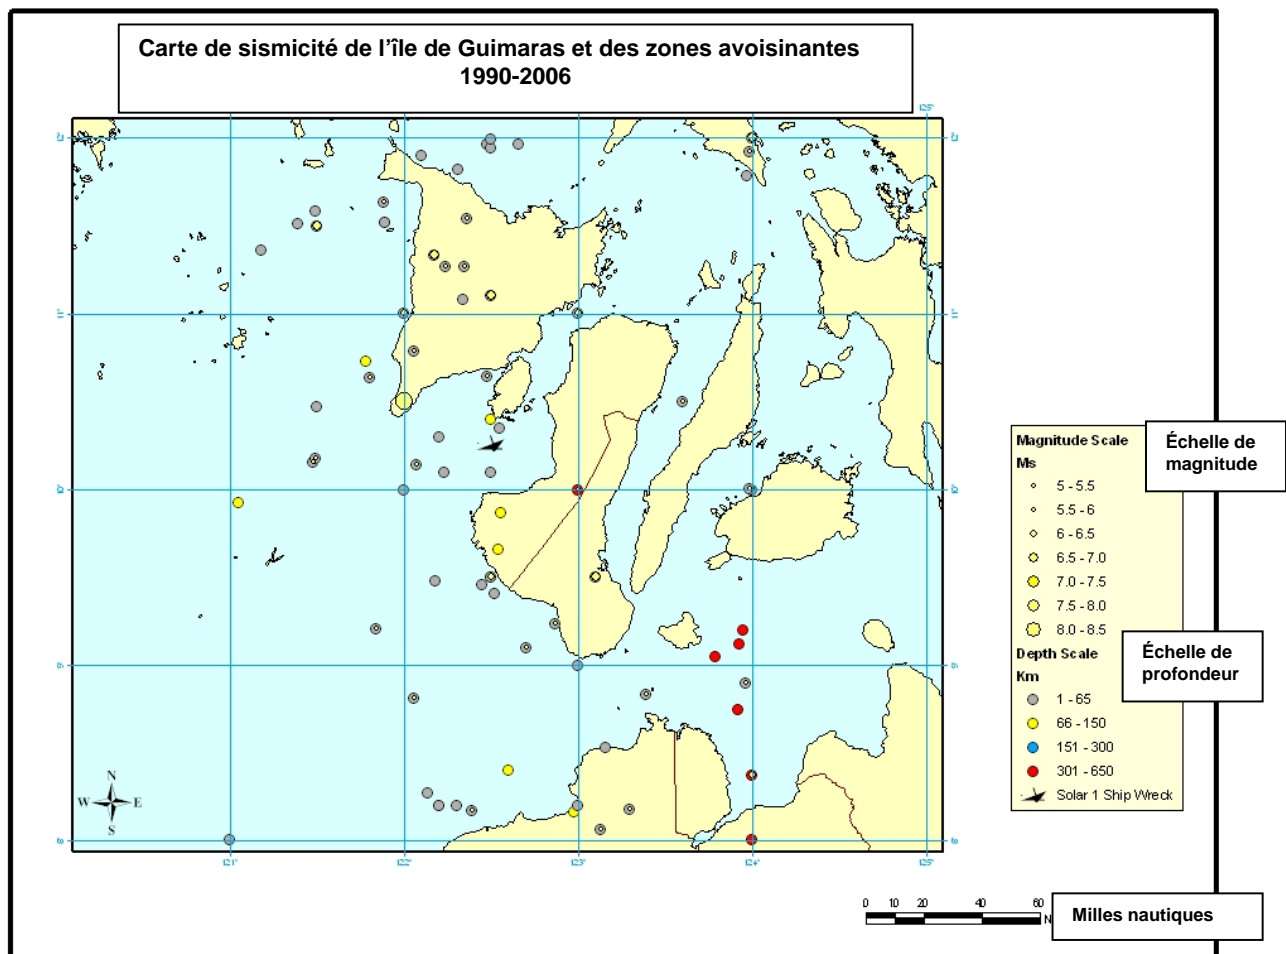
**Figure 2: Activité sismique à proximité de l'île de Guimaras**
