FONDS INTERNATIONAL  
D'INDEMNISATION DE 1992  
POUR LES DOMMAGES  
DUS À LA POLLUTION  
PAR LES HYDROCARBURES

92FUND/EXC.34/6/Add.1  
20 septembre 2006  
Original: ANGLAIS

## SINISTRES DONT LE FONDS DE 1992 A EU À CONNAÎTRE

### ERIKA – ENQUÊTES SUR LES CAUSES DU SINISTRE

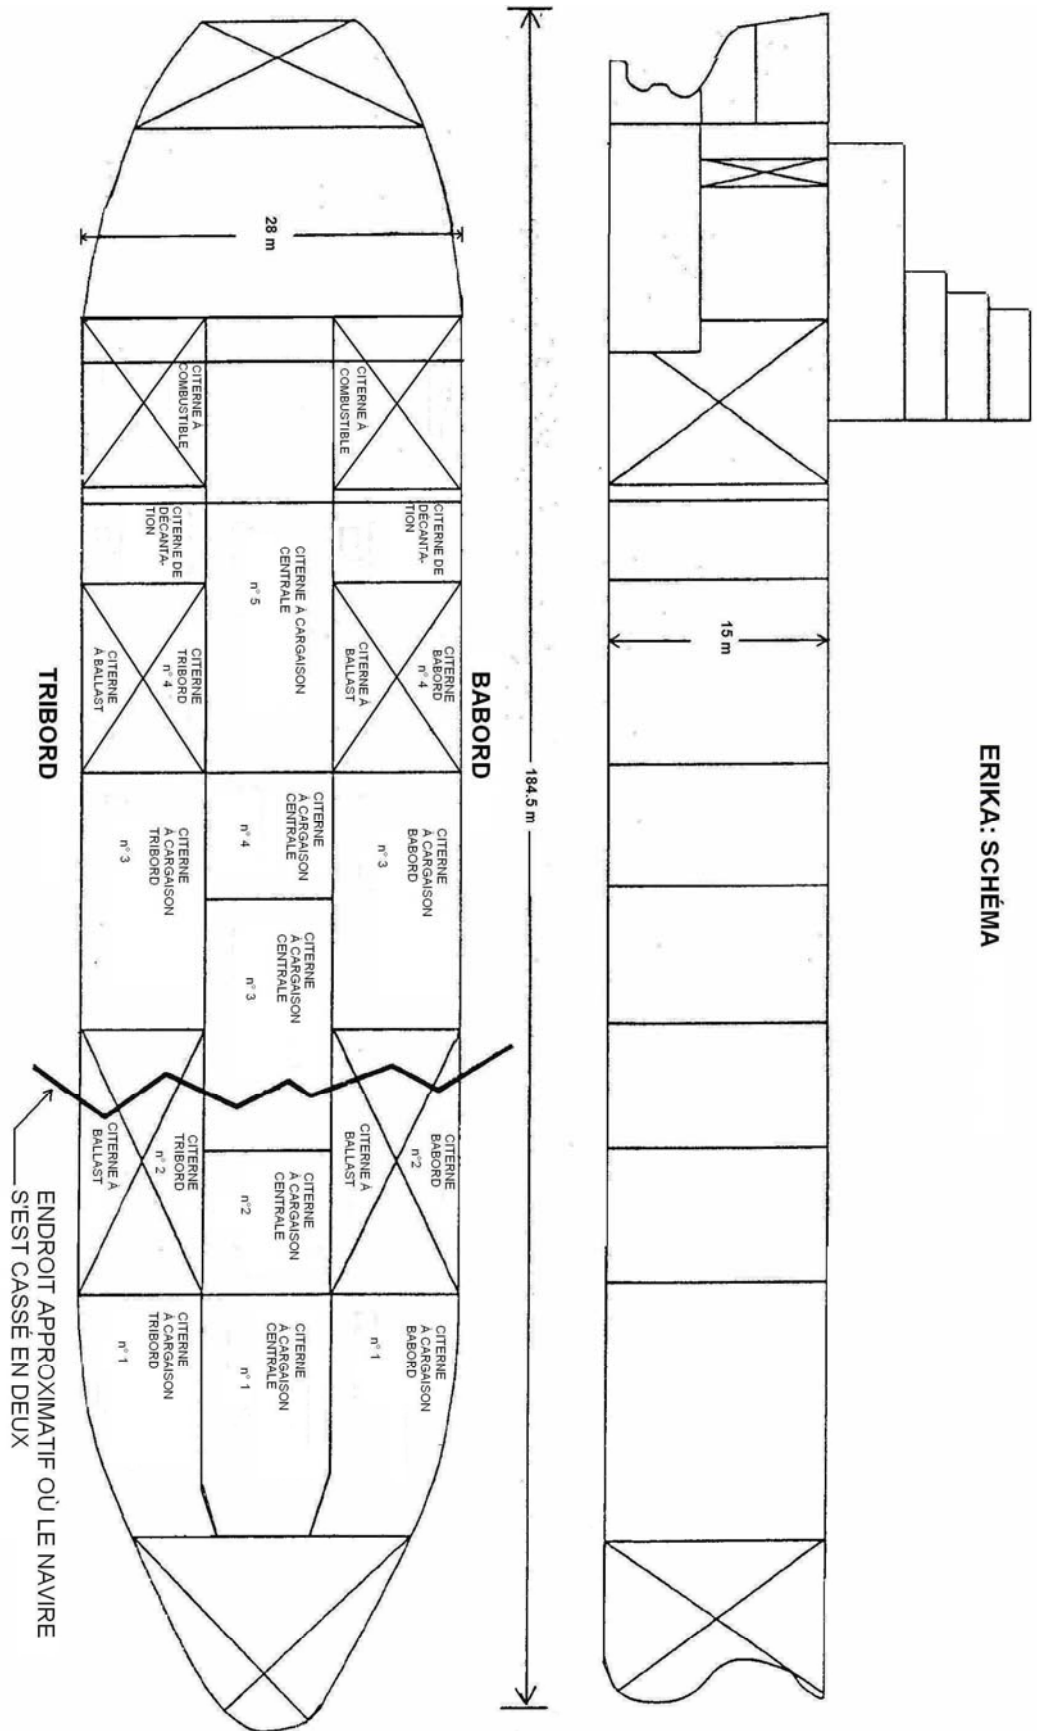
- 1.8 Des schémas de l'*Erika* sont joints en annexe.

- Les structures internes qui supportaient le bordé de muraille à proximité de la citerne à ballast de tribord n° 2 et la cloison longitudinale<sup><15></sup> entre la citerne à cargaison centrale n° 3 et la citerne à ballast de tribord n° 2 qui avaient été sévèrement corrodées ont souffert de cassures. Les cassures sur le bordé de muraille se situaient au-dessous de la ligne de flottaison et ont permis à l'eau de mer de s'engouffrer dans la citerne à ballast de tribord n° 2. Cet envahissement s'est combiné avec l'écoulement de la cargaison entre la citerne centrale n° 3 et la citerne à ballast de tribord n° 2.

- L'inondation a entraîné la détérioration des structures internes dans la citerne à ballast de tribord n° 2 et notamment le détachement d'une section du bordé se trouvant à proximité de la citerne à ballast ce qui a provoqué une augmentation du volume d'eau envahissant la citerne et donc a contribué à ce que des contraintes hydrodynamiques excessives s'exercent sur le reste des structures internes de la citerne à ballast.
- Ces contraintes excessives, qui venaient s'ajouter aux moments de flexion créés par la houle, ont fait que l'*Erika* s'est plié vers l'extérieur, que le bordé du pont s'est déformé dans ce secteur et que le fond du navire s'est rompu ce qui a entraîné la séparation des sections avant et arrière.
