SINIESTROS QUE AFECTAN AL FONDO DE 1992

ERIKA INVESTIGACIONES SOBRE LA CAUSA DEL SINIESTRO

Nota del Director

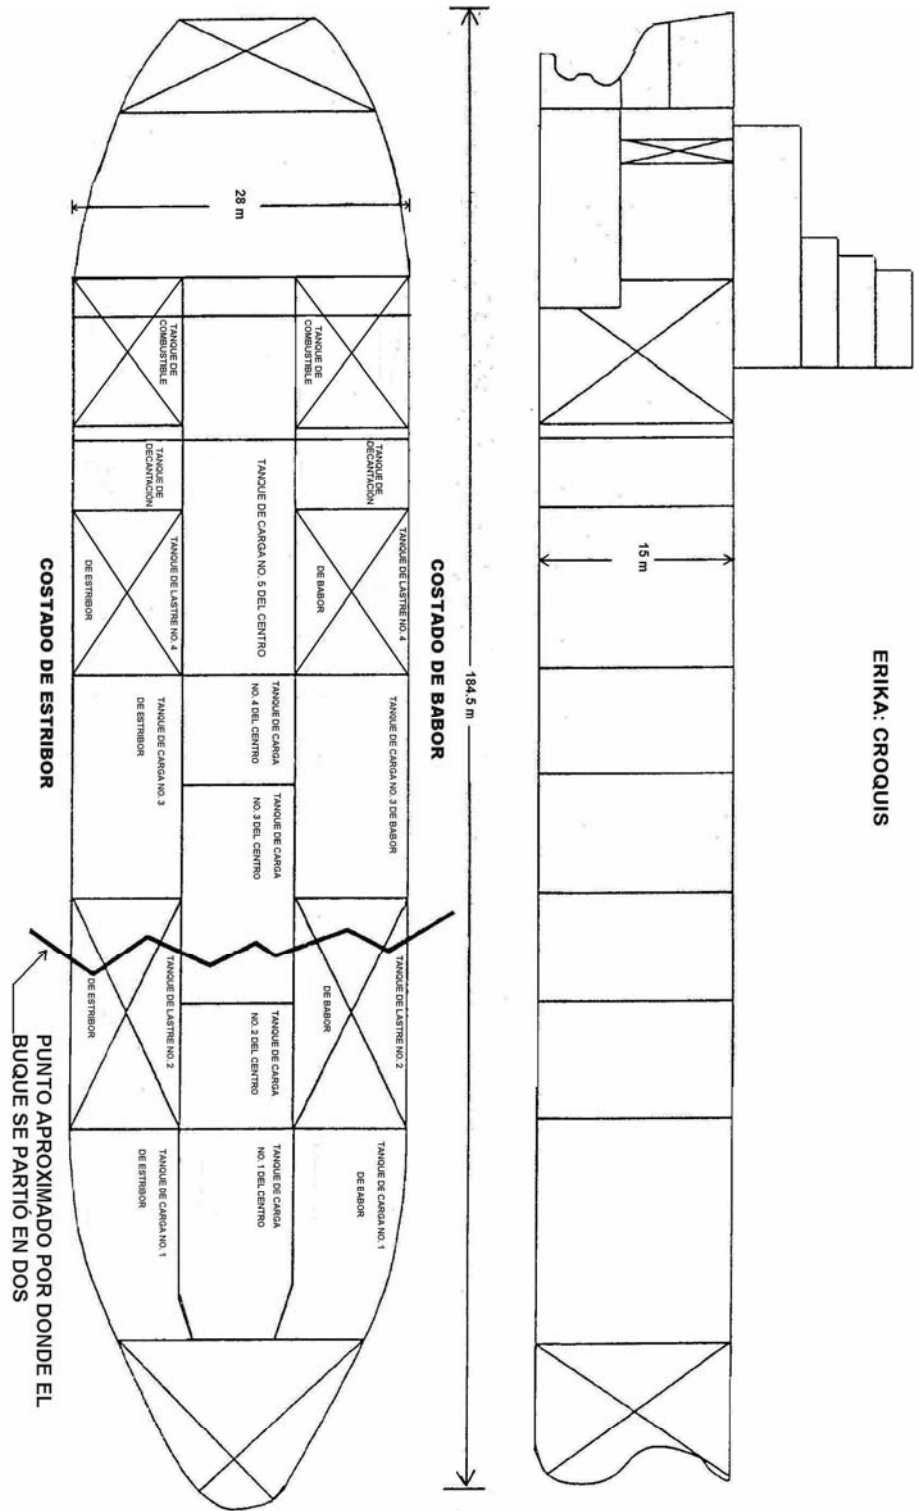
ANEXO

- 1.8 En el Anexo figura el croquis del *Erika*.
