Fonds internationaux
d'indemnisation pour
les dommages dus
à la pollution par les
hydrocarbures

Point 3 de l'ordre du jour	IOPC/JUL21/3/1/1
Date	7 juillet 2021
Original	Anglais
Assemblée du Fonds de 1992	92AES25
Comité exécutif du Fonds de 1992	92EC76
Assemblée du Fonds complémentaire	SAES9

SINISTRES DONT LES FIPOLE ONT À CONNAÎTRE — FONDS DE 1992

Sinistre survenu en Israël

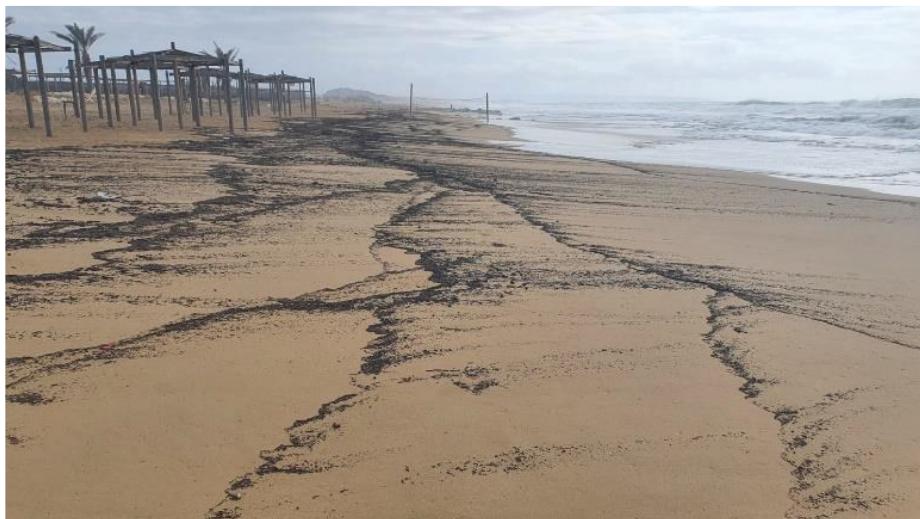
Image 1 : Plage de Betzet (19 février, nord).

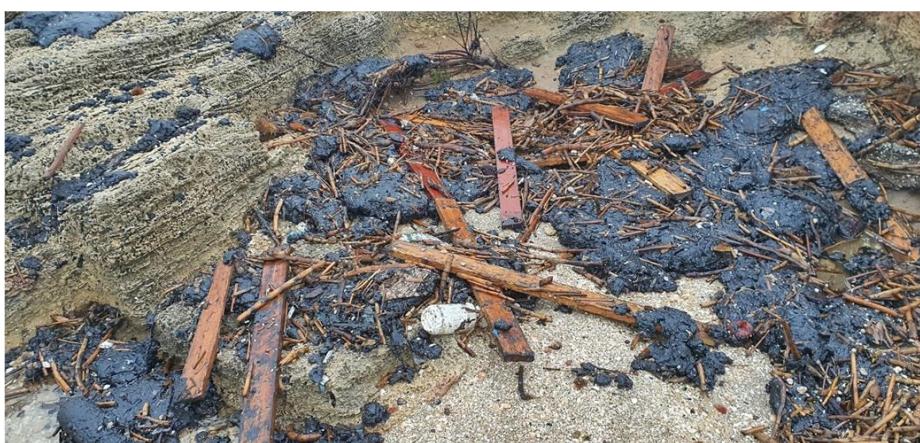
Image 3 : Réserve naturelle de la plage HaBonim (19 février, centre-nord).

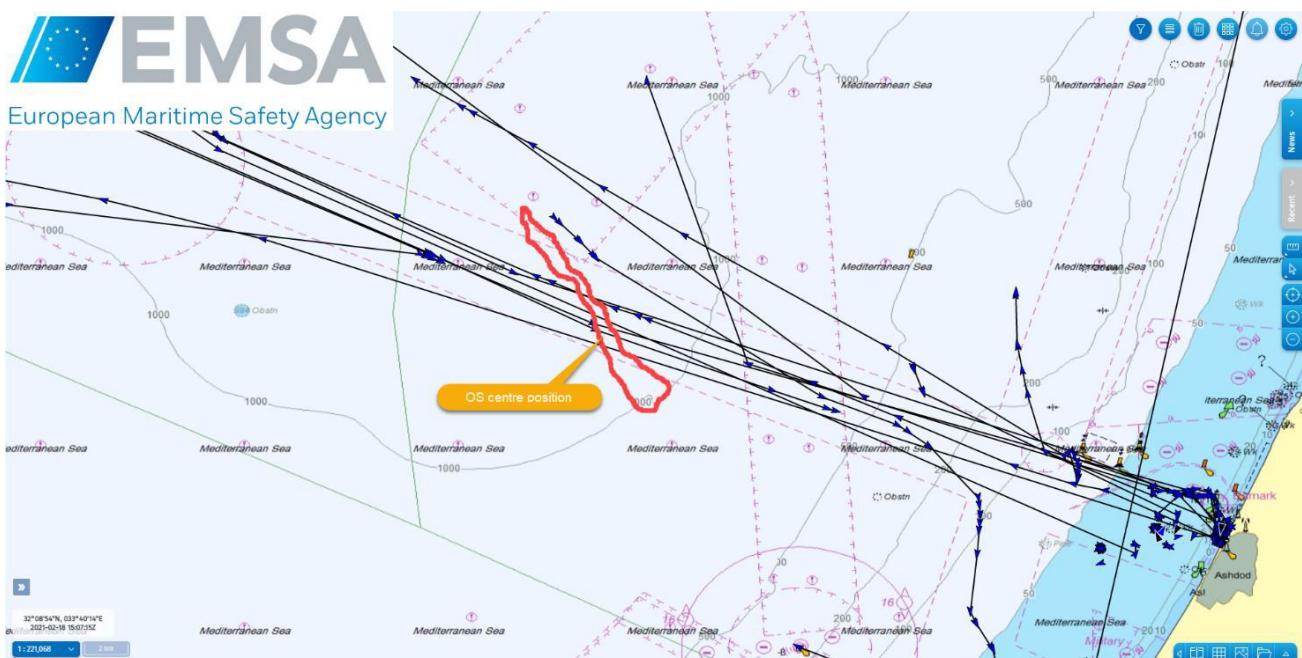
Image 4 : EMSA (déversement d'hydrocarbures détecté et routes des navires)

Date et heure de la détection : 11-2-2021 à 15h48:34 UTC

Position centrale (lat./long.) : 31° 59' 36" N / 034° 08' 10" E

Superficie (km²) : 12,21

Longueur (km) : 23,76

Largeur (km) : 0,51

- 3.5 La deuxième phase de l'enquête a élargi les recherches dans l'espace et dans le temps. Un tel élargissement a été décidé parce que l'image satellite du 7 février 2021 prise par l'AESM ne montrait aucune anomalie dans la zone où le déversement a été détecté 4 jours plus tard, le 11 février 2021. Cette zone ayant été jugée propre, nous avons élargi la recherche aux navires passant par ce polygone le 7 février, en gardant à l'esprit qu'une nappe d'hydrocarbures se déplace et qu'elle pouvait effectivement provenir d'une source plus lointaine. Nous avons donc répertorié un plus grand nombre de navires suspects potentiels, soit 39 au total (annexe I, image 4).

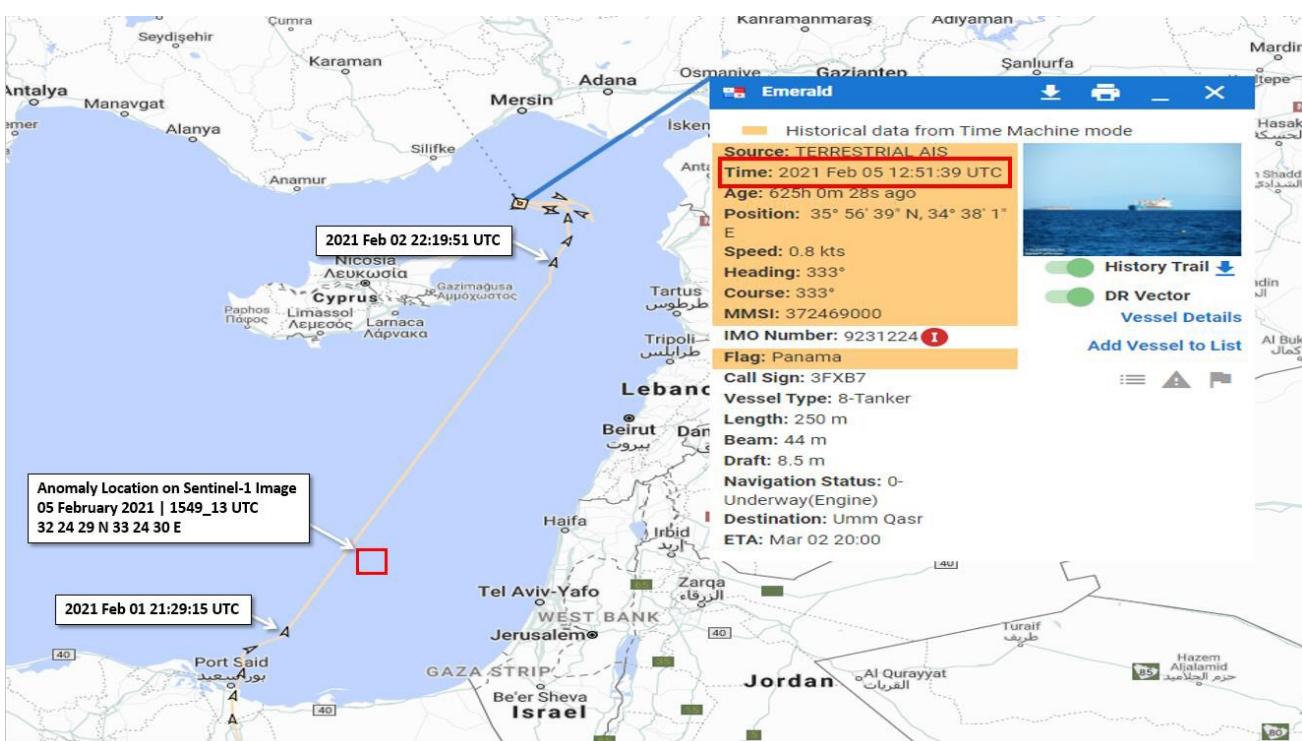
Image 5 : Données du SIA du MT Emerald

3.19 *Chronologie du MT Emerald* (annexe I, image 5)

- Le transporteur a embarqué du pétrole brut dans le Golfe arabo-persique du 14 au 18 janvier 2021.
- Son SIA est resté désactivé jusqu'à l'entrée du canal de Suez, où il a été réactivé, le matin du 1^{er} février.

- Au sortir du canal de Suez en direction de la ZEE d'Israël, alors que le navire se trouvait encore dans les eaux territoriales égyptiennes, le SIA a été à nouveau désactivé dans la nuit du 1^{er} février puis réactivé le 2 février, 23 heures plus tard, alors que la navire faisait route vers le nord.

- Selon sa route de navigation, le transporteur de brut a traversé le cercle des 50 milles nautiques (cercle des recherches) du 1^{er} février au 2 février 2021.

- Le tirant d'eau du navire au moment du passage était de 14,3 mètres (ce qui indique une capacité maximale de 700 000 barils (112 000 tonnes).
- Entre le 3 et le 14 février, le navire a déchargé sa cargaison quelque part dans le nord du bassin Levantin.

- Deux jours plus tard, le *MT Emerald* a traversé le canal de Suez, son tirant d'eau étant passé de 14,3 à 8,5 mètres. Pour autant que l'on sache, le navire mouille à Khor Fakkan (Émirats arabes unis).

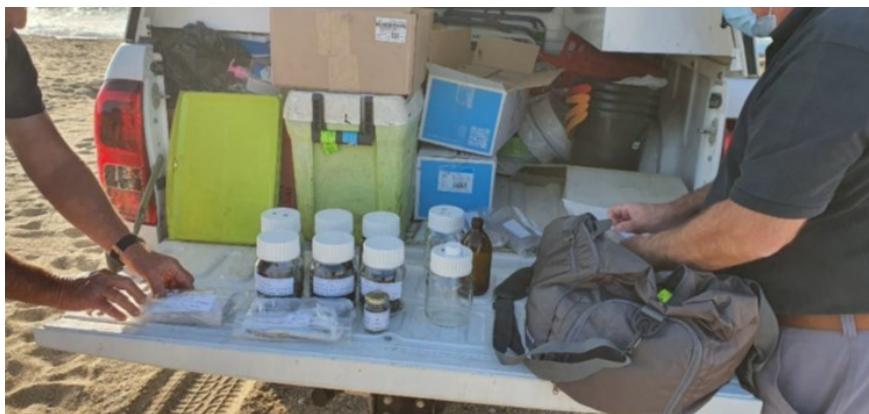
Image 10 : Échantillonnage de goudron par l'expert de Minton Treharne & Davies (MTD), plage d'Ashdod-Palmachim (13 mars).

- 6.1 Nous sommes conscients que nous ne sommes pas en mesure d'identifier positivement et avec certitude le navire source du déversement d'hydrocarbures. Il est néanmoins clair que du pétrole brut a été repéré dans le bassin Levantin environ trois semaines avant que du goudron n'atteigne le littoral israélien, ce qui signifie que la source de la pollution doit être un transporteur de pétrole brut.
- 6.2 Nous nous sommes donc adressés aux FIPOC pour leur demander d'examiner la possibilité d'une indemnisation. La première réunion (en ligne) a eu lieu le 3 mars 2021.
- 6.3 Le 11 mars 2021, les FIPOC ont dépêché un expert chargé de prélever des échantillons sur les plages israéliennes souillées. L'expert a été détaché par Minton Treharne & Davies Ltd (MTD) (Angleterre) (annexe I, images 10 et 11).

- 6.4 Le rapport de MTD nous a été remis le 17 juin 2021 ; il concluait : que les hydrocarbures provenaient d'une source unique ; qu'il s'agissait de pétrole brut ; et qu'il avait dû dériver en mer pendant plusieurs semaines ; les caractéristiques exactes de la source n'ont pas pu être précisées.
- 6.5 Après plusieurs réunions avec l'Administrateur et l'équipe des FIPOL, le sinistre de pollution des côtes israéliennes par des hydrocarbures a été exposé au Comité exécutif du Fonds de 1992 lors de la réunion de mars 2021 des organes directeurs des FIPOL (document IOPC/MAR21/3/5).

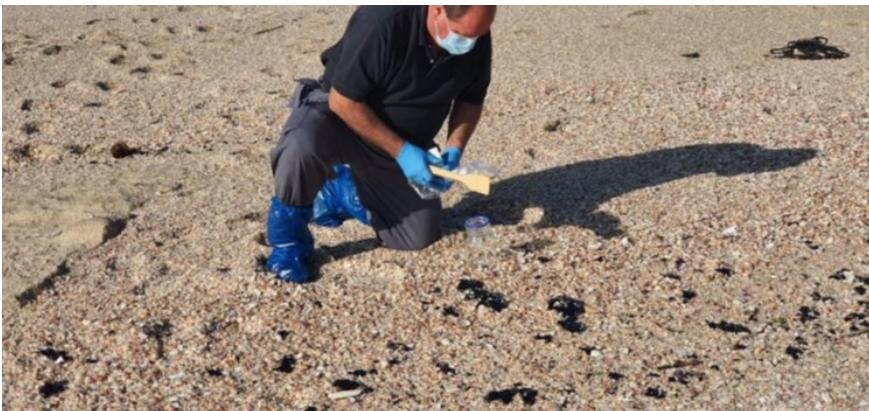
Image 11 : Échantillonnage de goudron par l'expert de MTD, plage d'Ashdod-Palmachim (13 mars).

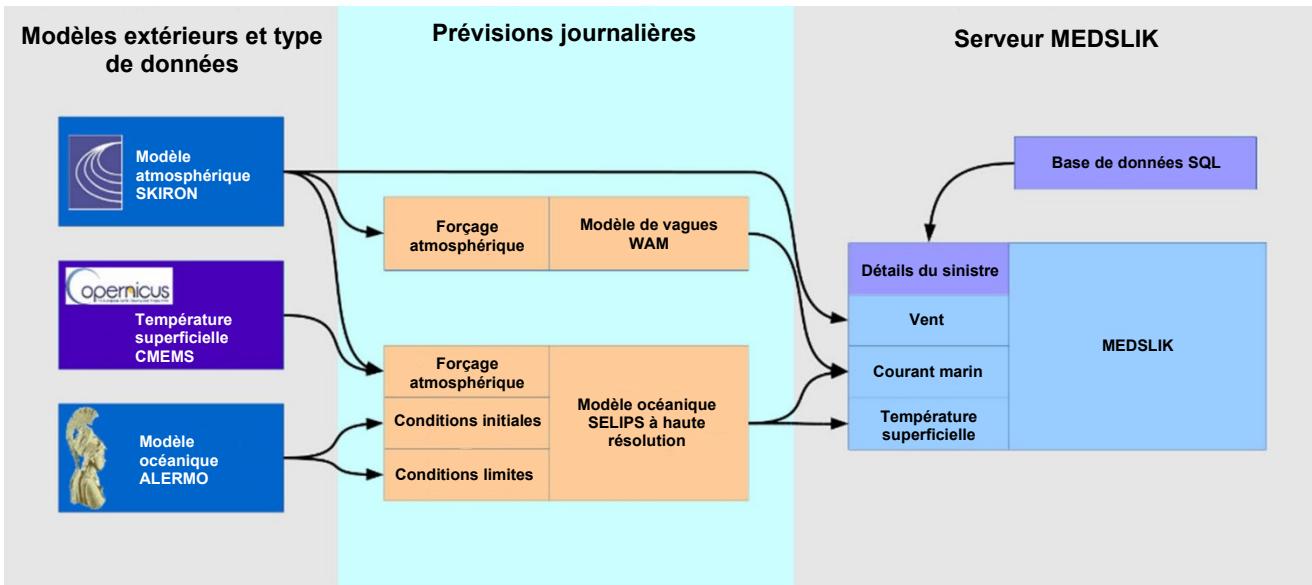
Figure 1 : Description schématique du modèle MEDSLIK mis en place à l'IOLR

La simulation des trajectoires des nappes d'hydrocarbures a été réalisée au moyen du logiciel MEDSLIK 5.4.2. Ce logiciel permet de calculer les mouvements des nappes d'hydrocarbures et le processus d'altération qui accompagne leur déplacement. La vitesse de propagation est déterminée en fonction des courants marins, des vents et de la dérive de Stokes. Nos simulations ont été faites au moyen des données horaires des prévisions atmosphériques, océaniques et de vagues enregistrées à compter du premier jour. La figure 1 donne un aperçu du système MEDSLIK mis en place à l'Institut israélien de recherche océanographique et limnologique (IOLR). S'agissant des données sur les vents atmosphériques, nous avons utilisé les prévisions du modèle SKIRON. Ces prévisions sont faites quotidiennement par l'Université d'Athènes avec une résolution d'environ 5 km. Les courants marins proviennent de la prévision de circulation du modèle SELIPS. SELIPS est un modèle de circulation sous-régional à haute résolution (environ 1 km) pour le sud-est du bassin Levantin, qui est géré par l'IOLR. SELIPS est intégré dans le modèle de prévision ALERMO, qui est à son tour intégré dans les prévisions océaniques du COPERNICUS Marine Service pour la Méditerranée. Les cartes des figures 2, 6 et 7 représentent la zone couverte par le modèle SELIPS. La dérive de Stokes induite par les vagues est calculée au moyen du modèle MEDSLIK à partir des prévisions de vagues de l'IOLR pour la Méditerranée. Le modèle de vagues a une résolution relativement grossière d'environ 13 km, mais la dérive de Stokes est marginale en dehors des fronts de tempête et ceux-ci ont une faible variabilité spatiale. Le modèle de circulation et le modèle de vagues sont forcés par la même prévision du modèle SKIRON, utilisée par MEDSLIK, ce qui rend les conditions synoptiques cohérentes.

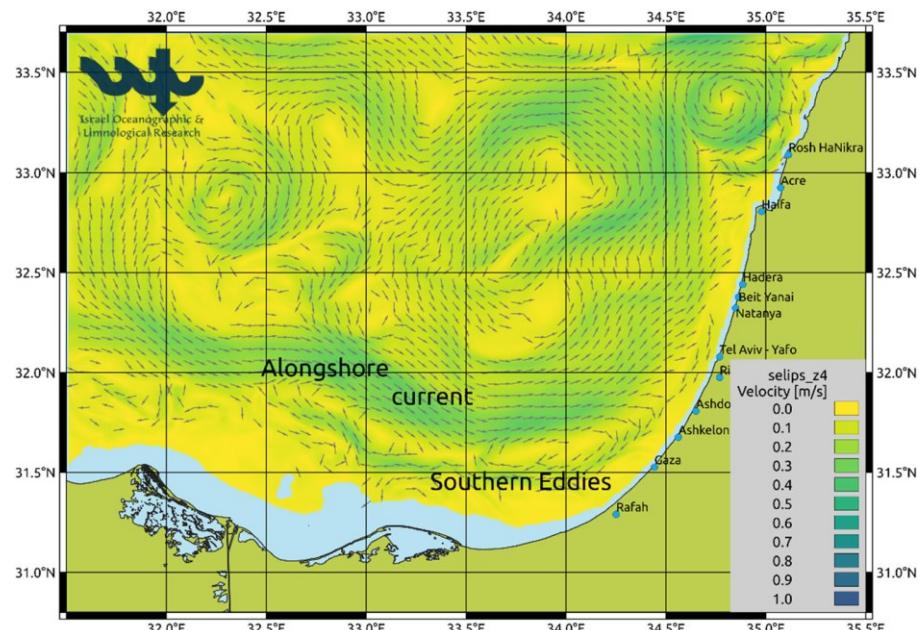
Figure 2 : Modèle de circulation SELIPS à 20 m de profondeur le 11 février à 12 h 00 UTC.

Jusqu'à ce que la tempête s'abatte le 16 février, les simulations de trajectoires étaient principalement affectées par la circulation en haute mer - au-delà de la zone du plateau. Selon les prévisions du modèle SELIPS, les courants de surface de la région sont caractérisés par une circulation cyclonique (sens inverse des aiguilles d'une montre) accompagnée d'un fort courant littoral à une certaine distance de la côte, et de tourbillons sur la côte sud et au-delà du courant littoral (voir la figure 2). Les observations altimétriques analysées sont en accord qualitatif avec la représentation du modèle mais ne doivent pas être comparées directement car leur résolution est beaucoup plus grossière que celle du modèle.

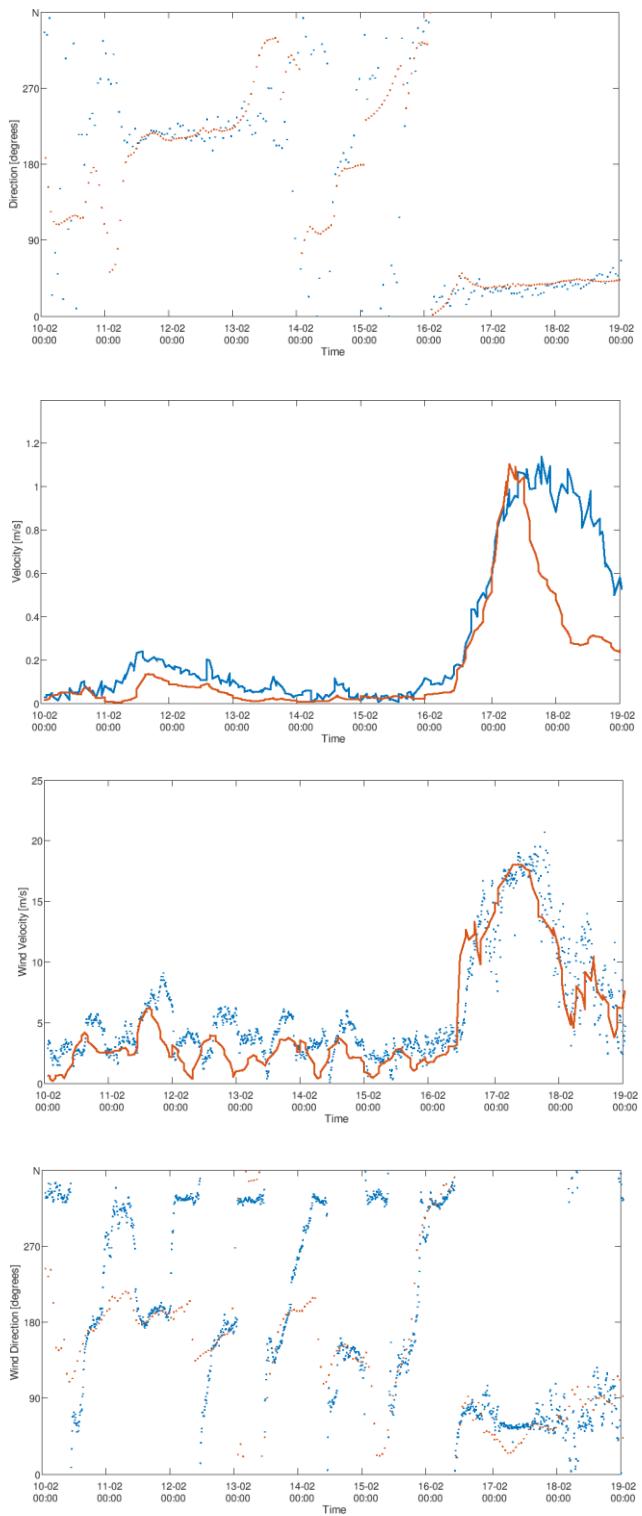
Figure 3 : Comparaison de la direction et de la vitesse pour un vent de 2 m au port d'Ashkelon et un courant de 5 m au terminal charbonnier d'Ashkelon. Les observations sont indiquées en bleu et les résultats du modèle en rouge.

D'après les figures 3 et 4, nous pouvons constater un bon accord général entre les résultats du modèle et les observations au début de la tempête.

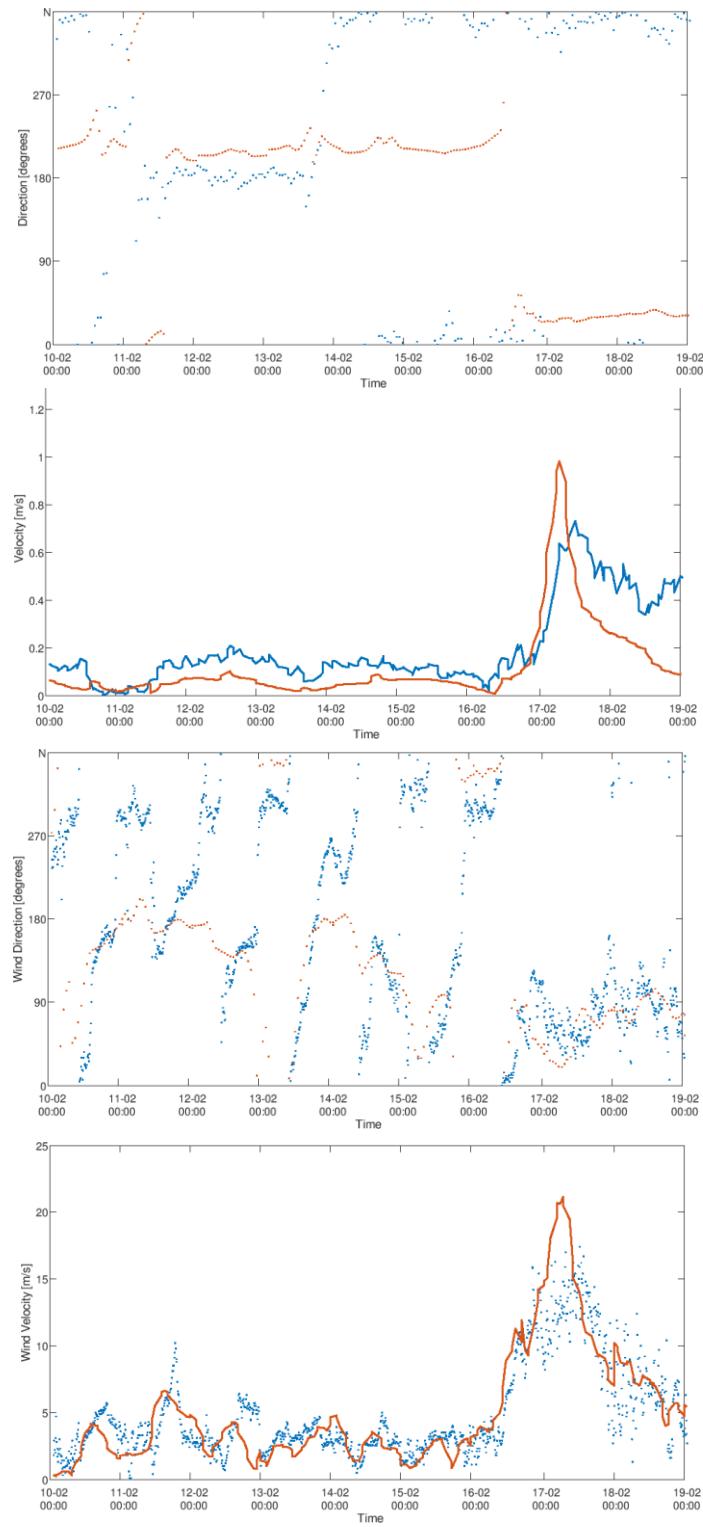
Figure 4 : Identique à la figure 3 mais pour le port et le terminal charbonnier de Hadera.

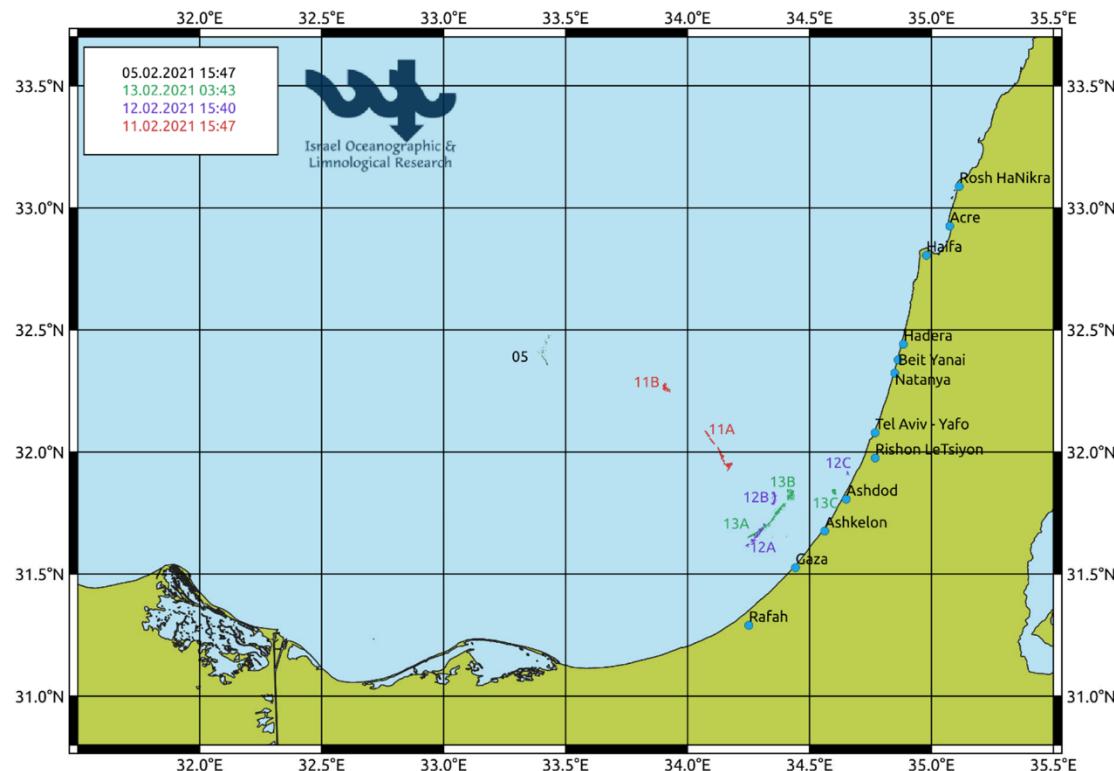
La figure 5 représente les détections effectuées à partir des images SAR de Sentinel-1 prises en février. Près du lieu d'échouage, entre le soir du 11 février et le matin du 13 février, 8 nappes distinctes sont visibles. Deux nappes apparaissent sur l'image du 11 février à 15 h 47 (notées 11A, 11B) et trois nappes sur les images du 12 février à 15 h 40 (12A, 12B, 12C) et du 13 février à 3 h 43 (13A, 13B, 13C). Il est assez simple de faire coïncider les nappes 12A, 12B, 12C avec les nappes 13A, 13B, 13C respectivement. De plus, les paires 12A-12B et 13A-13B peuvent être considérées comme faisant partie de la même nappe. Le lien entre les nappes 11A et 11B et le reste n'est pas aussi facile à établir : pour que la nappe 11A vienne recouvrir les nappes 12A et 12B en une seule journée, elle devrait se déplacer à une vitesse d'environ 0,45 m/s, ce qui semble peu probable dans les conditions synoptiques observées le 11 février.

Figure 5 : Nappes d'hydrocarbures détectées à partir des images de Sentinel-1.

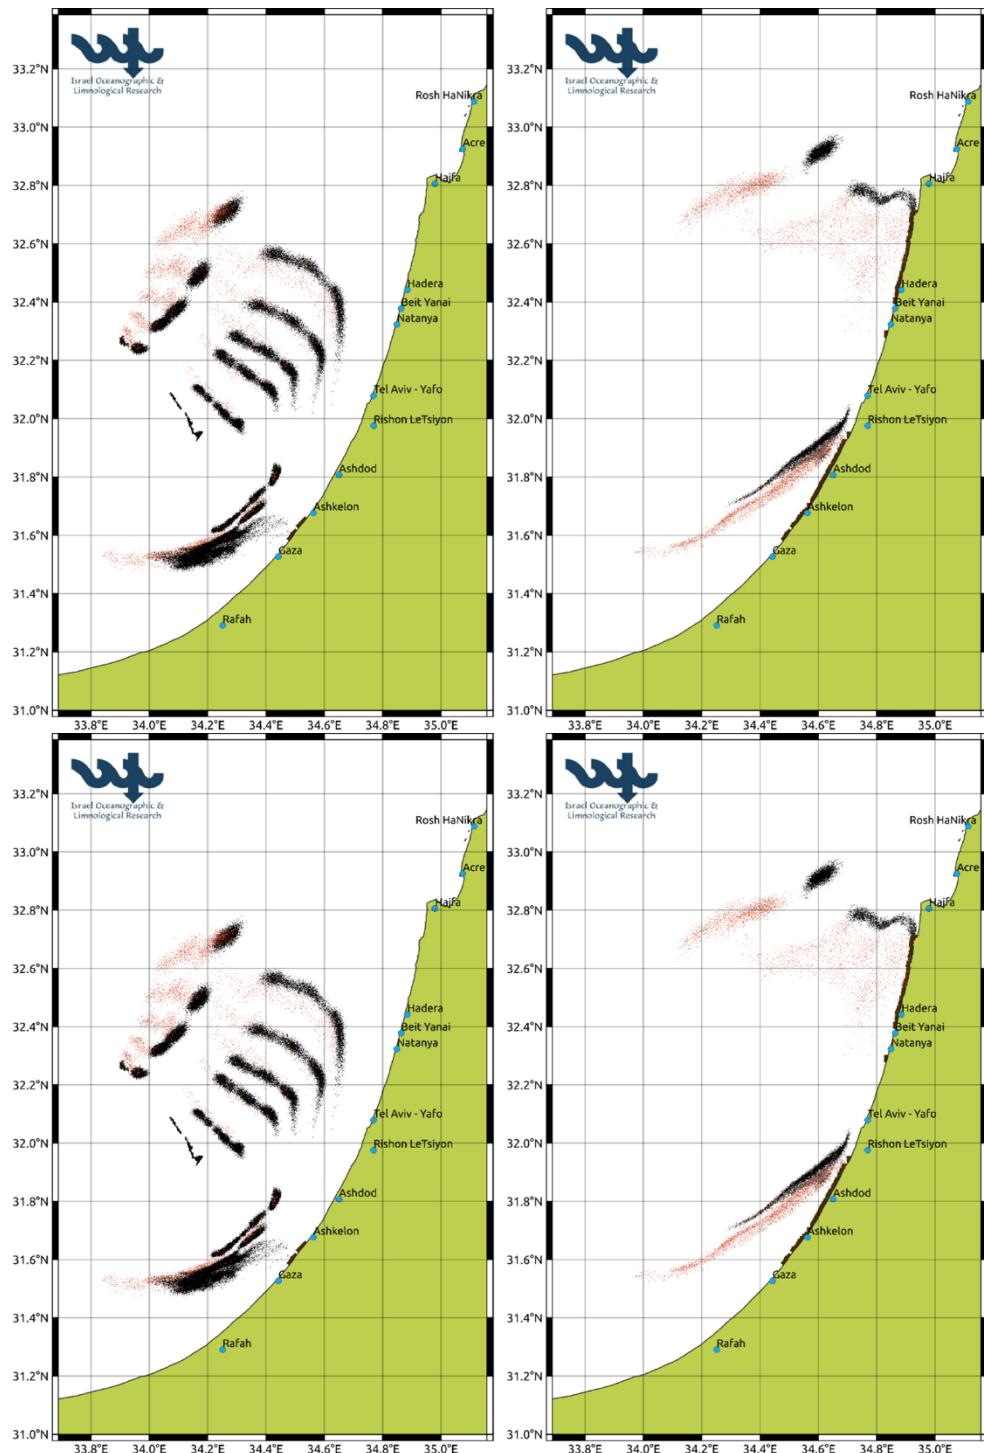
Les images ci-après illustrent la progression des nappes 11A-11B 13A-13B.

Figure 6 : La propagation des nappes (de gauche à droite et de haut en bas) à partir des instantanés quotidiens du 11 février à 15 h 47 UTC au 16 février à 15 h 47, Position le 17 février à 9 h 47 UTC, Position le 17 février à 15 h 47 UTC, Position le 18 février à 15 h 47 UTC. Le noir indique la présence d'hydrocarbures en surface, le rouge la présence d'hydrocarbures dispersés sous la surface.

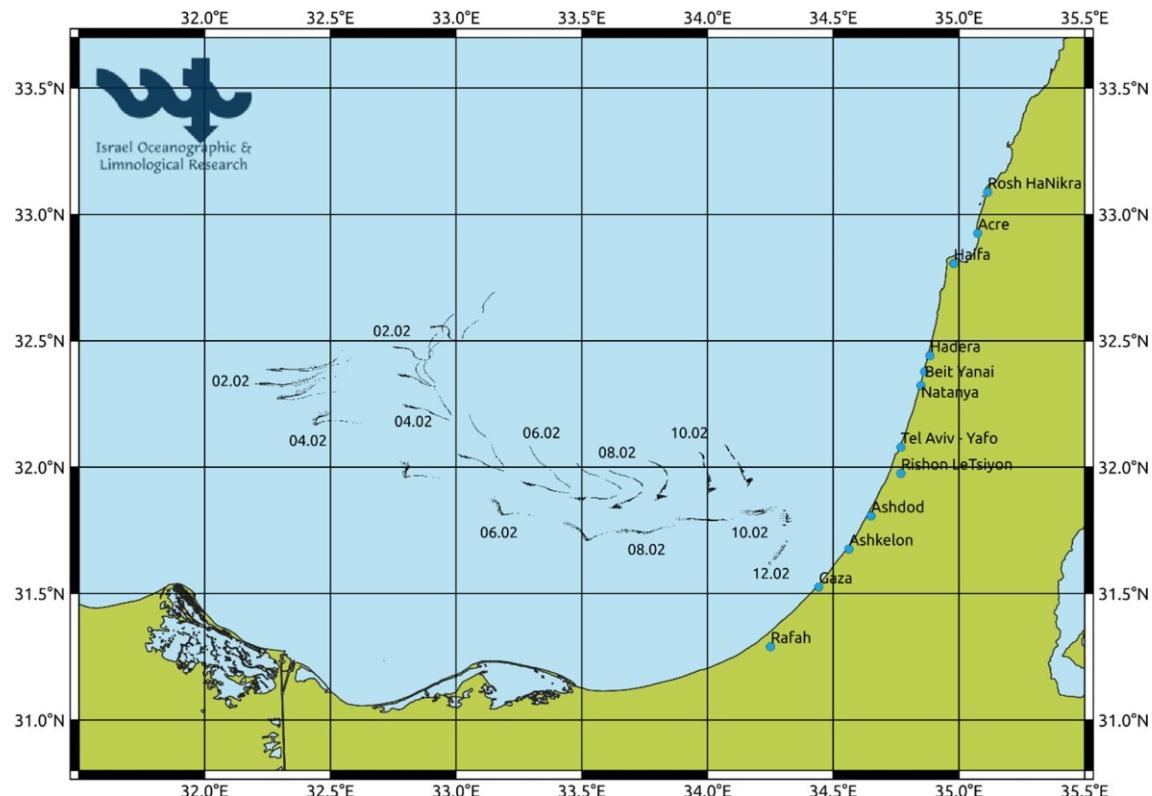
Figure 7 : Instantanés quotidiens de la propagation à rebours des nappes 11A et 12A.

La figure 7 représente la trajectoire à rebours des nappes 11A et 12A qui sont associées respectivement à la pollution des côtes nord et sud. On peut voir que, selon le modèle, la nappe 12A ne résulte pas de 11A et que les simulations des nappes sont proches les unes des autres alors qu'elles se déplacent sur le flux est qui fait partie d'un courant cyclonique (sens inverse des aiguilles d'une montre).

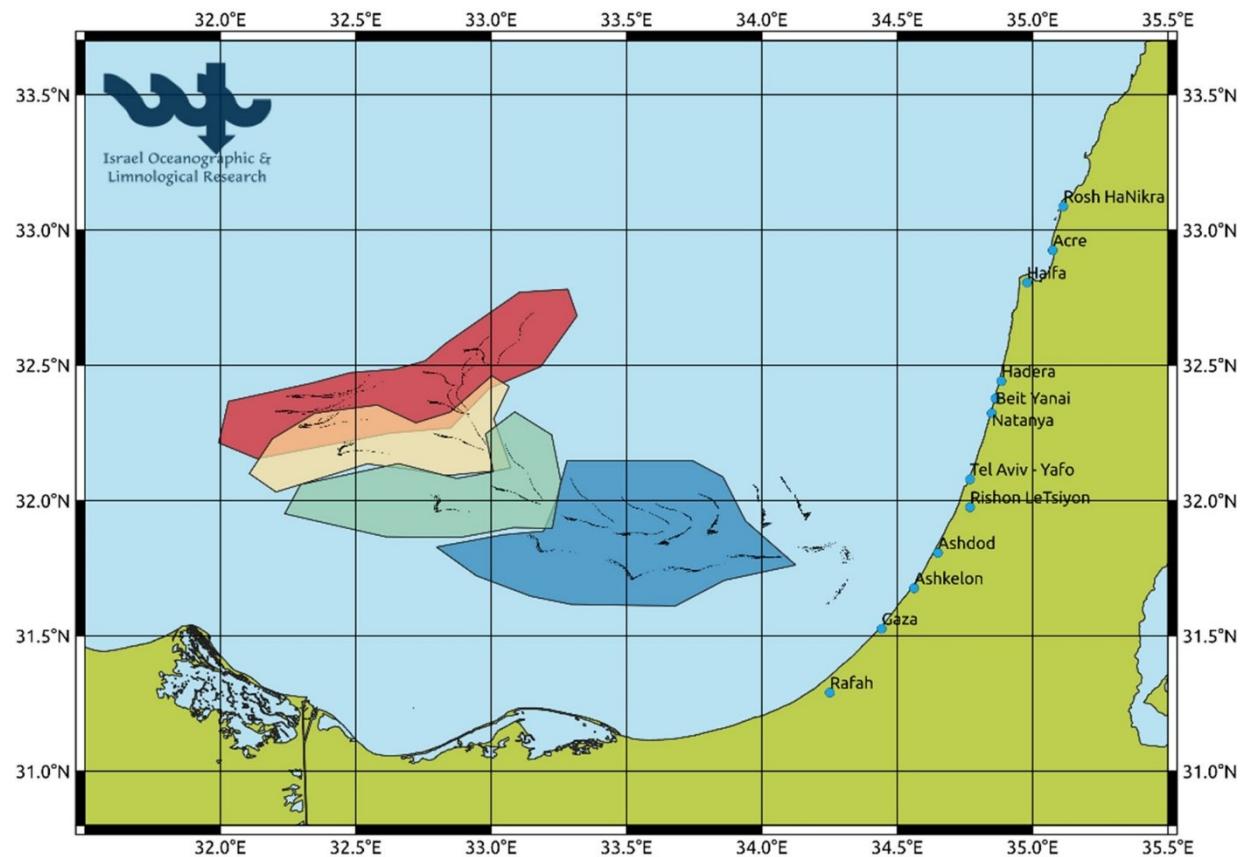
Sur la base de ces simulations, nous pouvons suggérer des zones possibles d'un déversement unique qui expliquerait à la fois 11A et 12A (figure 8). Il convient de noter que certaines régions spatio-temporelles se caractérisent par un étirement des nappes, ce qui signifie une plus grande incertitude en raison de la dynamique des courants marins. Pour cette raison, les périodes du 1^{er} au 3 février et du 6 au 9 février sont regroupées dans des polygones différents. Un déversement unique et instantané est peu probable après le 9 février car l'écartement des nappes est davantage marqué. Néanmoins, la possibilité de déversements continus ou multiples à partir d'un seul navire en mouvement est effectivement envisageable.

Figure 8 : Zones potentielles de la source d'un déversement unique par date de déversement – rouge : 1^{er}-3 février, jaune : 4 février, vert : 5 février, bleu : 6-9 février
